Rappel de produit Makita DGP180

Par mesure de précaution, la société MAKITA Belgique, procède aux rappels des produits ci-dessous, en raison de défauts de sécurité du flexible et pour une vérification de qualité.

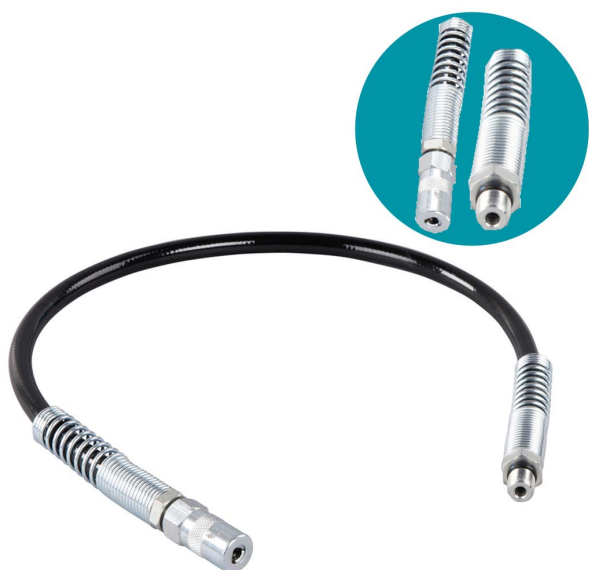
Ancien flexible

En raison de la flexion répétée de l'extrémité du tuyau pour injecter de la graisse dans des espaces restreints, un trou peut se former à proximité de l'extrémité du tuyau, entraînant une fuite de graisse.

Le tuyau sera remplacé gratuitement. Makita prend en charge le retour des machines et accessoires concernés.
